湛江市麻章区湖光农场三队新坡村玄武岩矿
矿山地质环境恢复治理实施方案

申报单位：湛江市麻章区宝德种养合作社

2019年5月14日

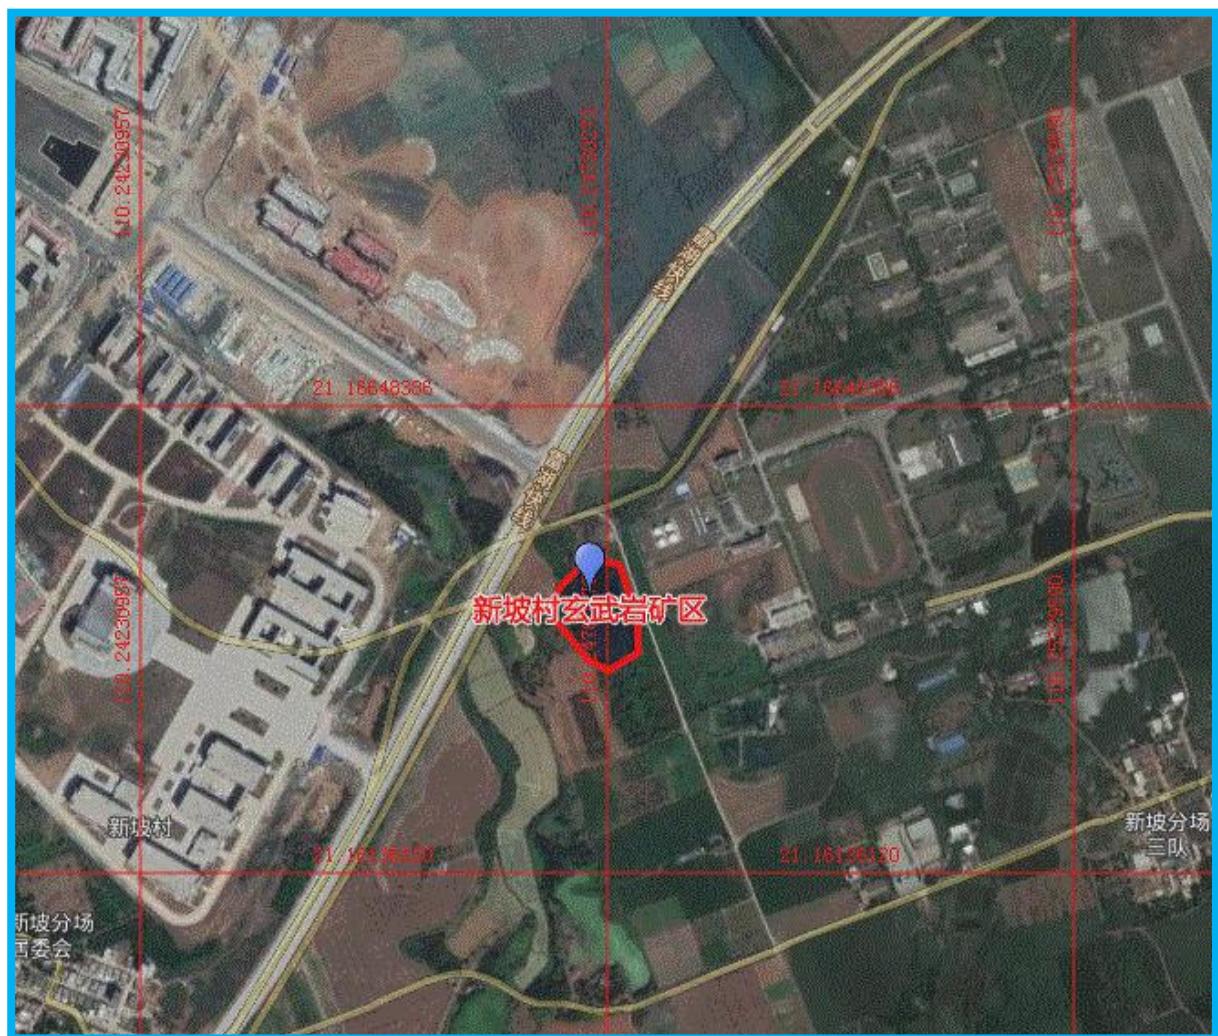
矿坑呈不规则状，长约 124m，宽约 93m，深约 17.5m，北侧高，南侧低，面积约 9300 平方米，矿坑边界坐标见表 1。矿坑已积水，水面以上边坡高约 5m，水深约 13.5m（没具体测量）。采坑东侧边坡顶农耕道路边，局部有崩塌现象(图 2，照片 1-照片,3)。

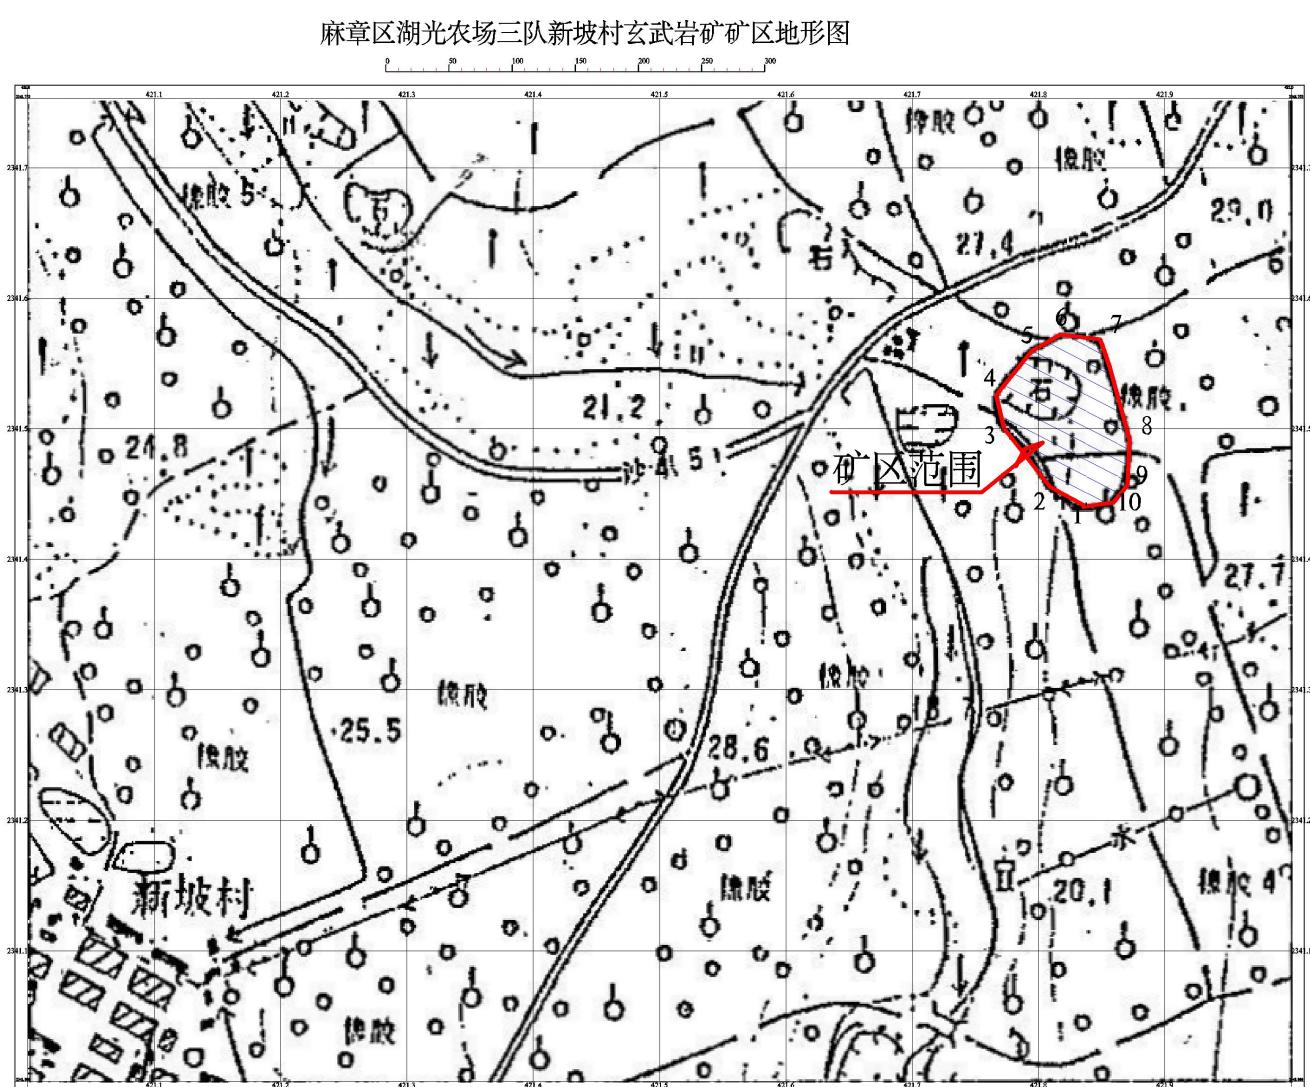
图 3 矿区地形地貌图

矿山所在地为玄武岩一级台地地貌，地面标高约 20~27m，地形平缓，地面坡度 3~5°（图 3）。表层为第四系坡残积层，下伏为第四系更新统湖光岩组（Qh）玄武岩。

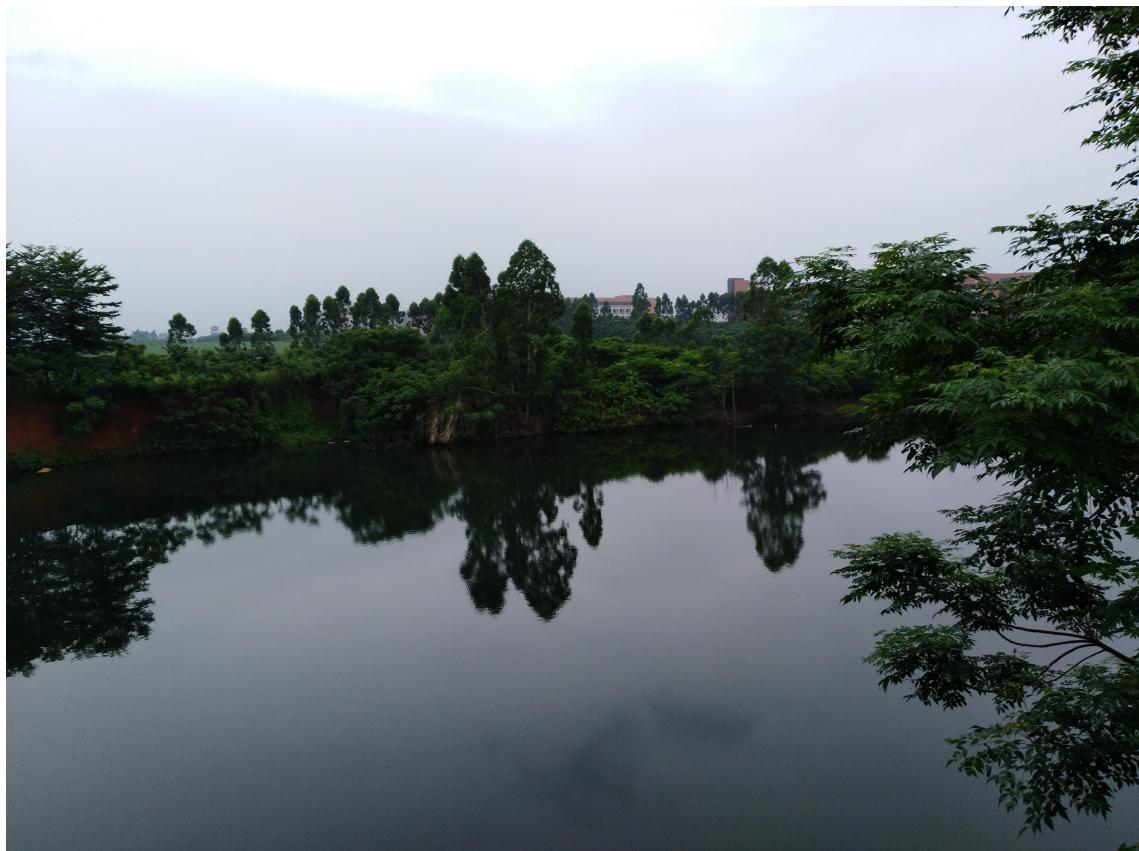
照片 1 废弃矿坑（积水深约 14m）

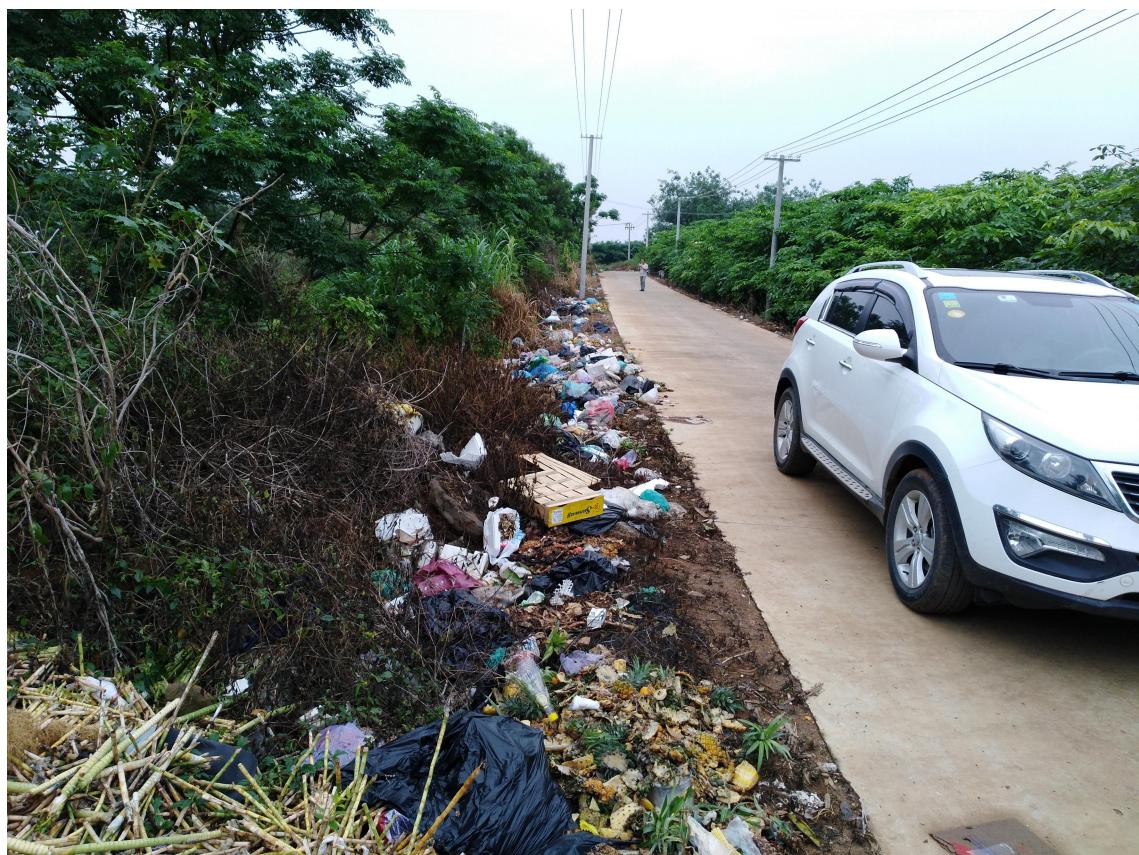
内，坑内积水受污染严重，若没有及时处理将造成地下水污染，将导致严重地质环境汚染问题。积水变质散发恶臭味，造成空气汚染（照片 2、照片 3）。

3、本矿坑边坡顶缘为农耕道路，边坡有崩塌现象，崩塌现已造成局部道路受损。边坡顶没要安全栏杆，威胁人员和车辆、畜的安全。崩塌将严重影响周边村民农业生产，对周边人畜生命安全构成严重威胁。

照片 2 矿坑边坡顶农耕路及乱堆生活垃圾

- 1、施工步骤：清理采坑积水的漂浮物、坑边堆积生活垃圾→回填采坑→种植花草或经济作物。
- 2、坑边堆积生活垃圾必须清除，不得填入采坑内；积水内漂浮泡沫板的垃圾必须清理干净。
- 3、按设计图（见附图 1-附图 2）分层回填，回填过程要保证回填岩土质量、坡度达到设计要求。易造成地下水污染、固体废物污染的有机质、医疗、放射性固体废物禁止回填在采坑内。
- 4、回填材料质量要求：回填材料为不受污染的黏性土、砂土、砾石、块石及建筑垃圾。回填材料主要取自湛江市区的建筑垃圾及附近采石场的剥土及尾矿石。分层回填压实，分层回填材料符合设计要求。
- 5、回填达到设计标高后，复垦为一般农用地，可种植旱生农作物或种植果树、茶树等，具体利用由土地权利人确定。

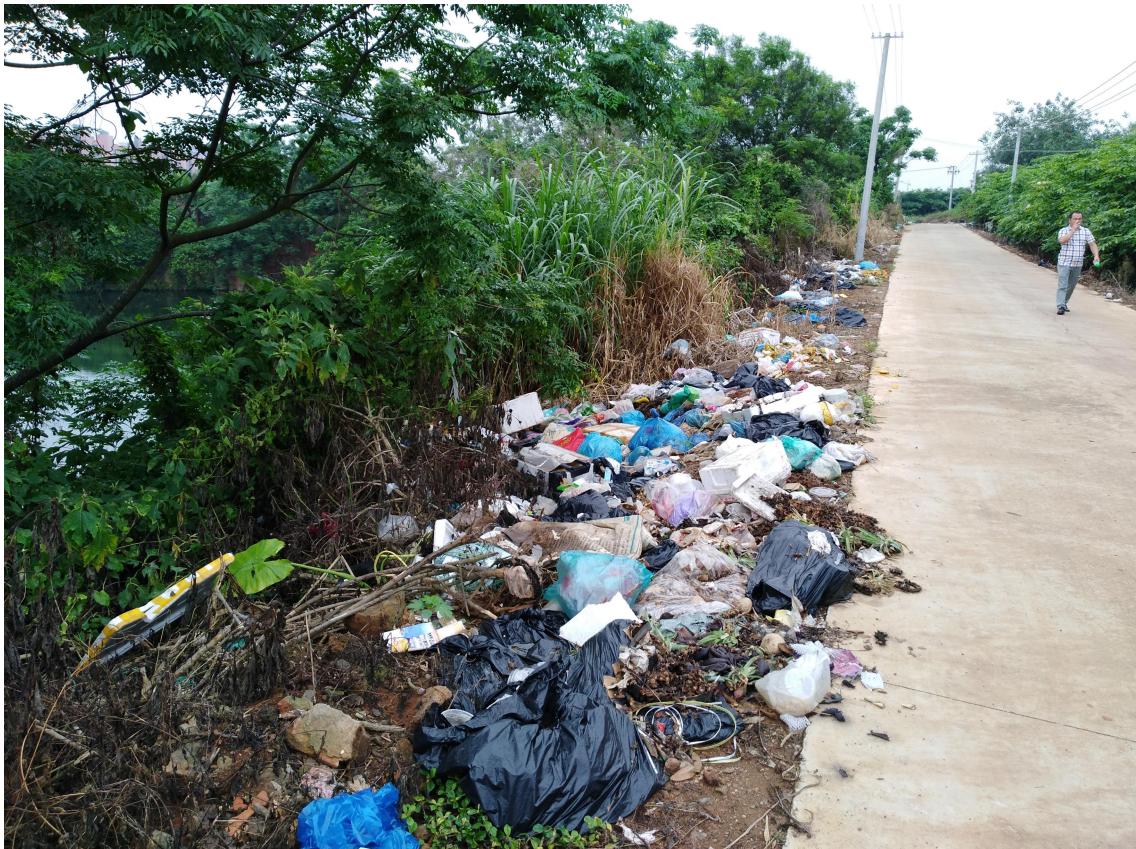
照片 3 矿坑及坑边堆积生活垃圾
