湛江市麻章区志满联翔石料有限公司玄武岩矿

# 矿山地质环境治理实施方案

申报单位：湛江市广隆石料有限公司麻章新桥分公司

2019 年 3 月 26 日

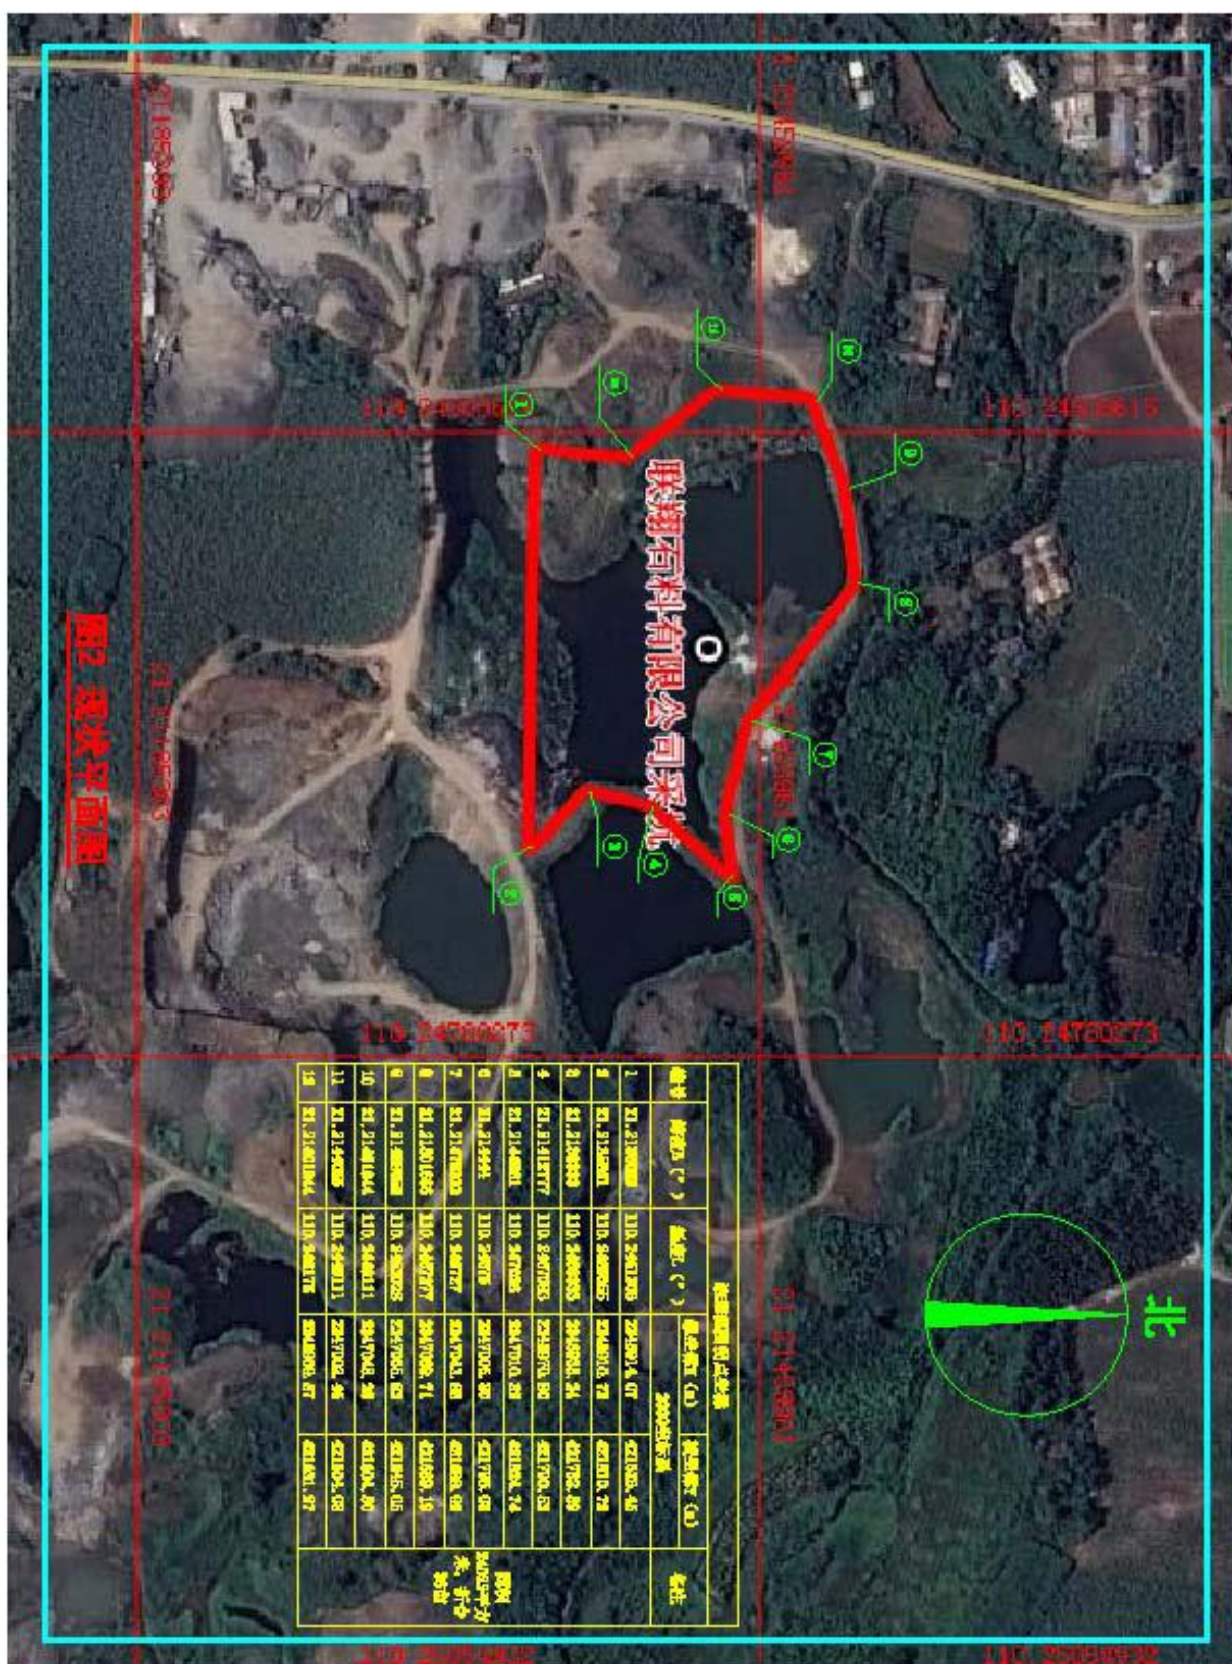
图2 现状平面图

矿坑呈不规则状，长约 180m，宽约 110~170m，深 5~18m，北侧高，南侧低，面积约 24022 平方米（图 2），矿坑边界坐标见表 1。水面以上边坡高约 10m，水深约 5m（没具体测量）。采坑北侧边坡顶农耕道路边，局部有崩塌现象(照片 1-照片 2)。

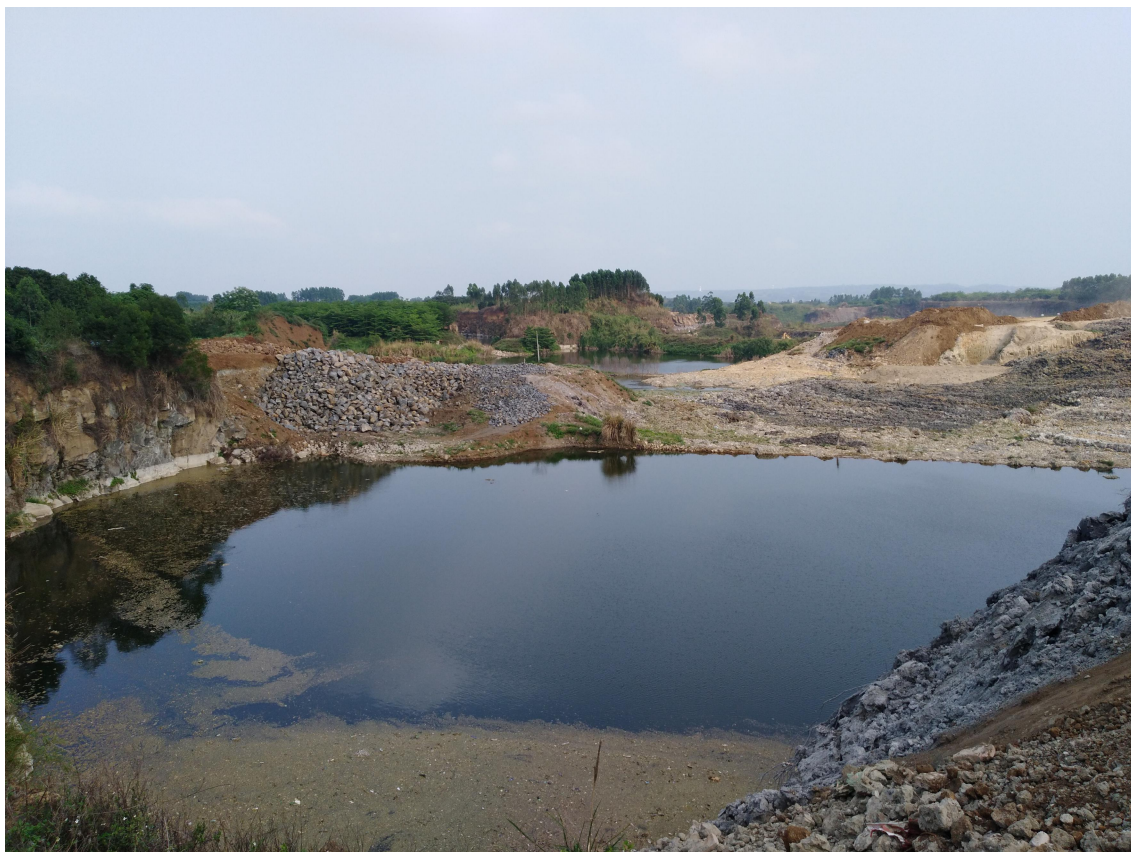
照片 1 废弃矿坑（积水深约 5m）

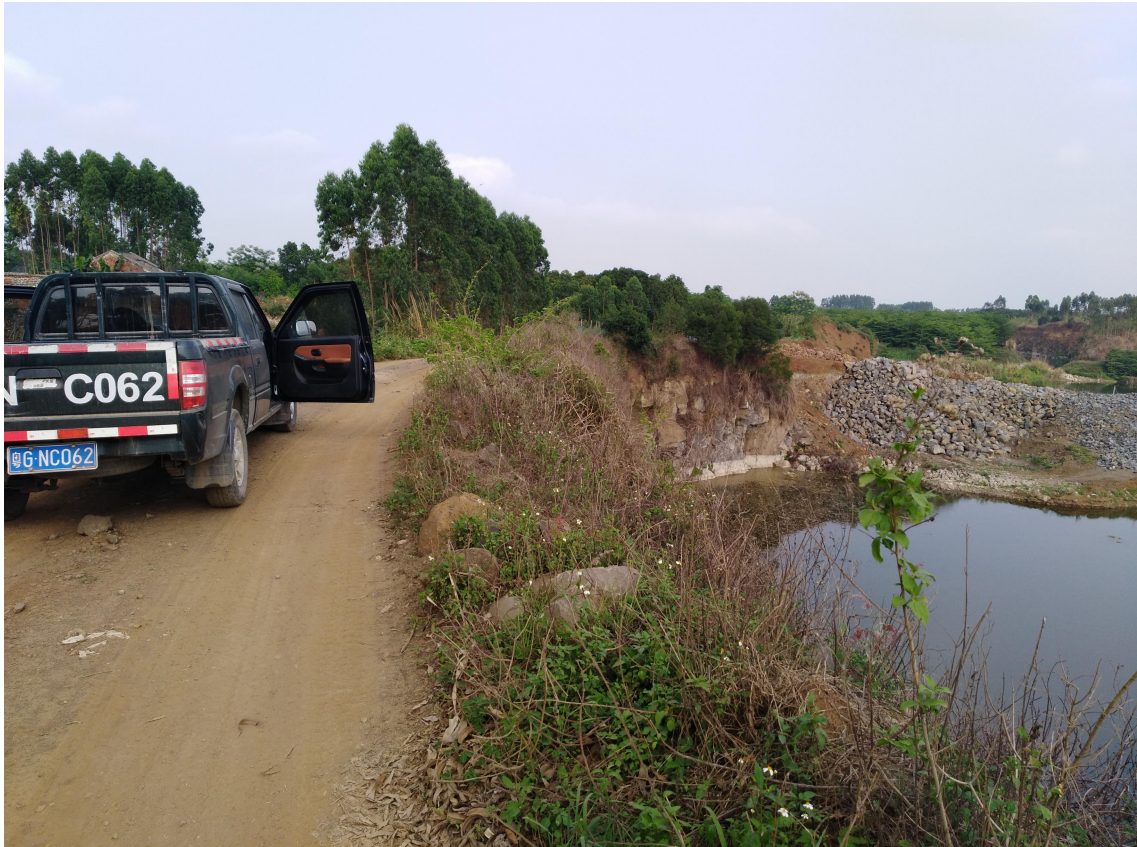
3、崩塌地质灾害危害对象主要为矿坑边坡顶缘的农耕道路，现已造成局部道路受损。边坡顶没要安全栏杆，威胁人员和车辆、畜的安全。崩塌将严重影响周边村民农业生产，对周边人畜生命安全构成严重威胁。

照片 2 矿坑边坡顶农耕路及崩塌

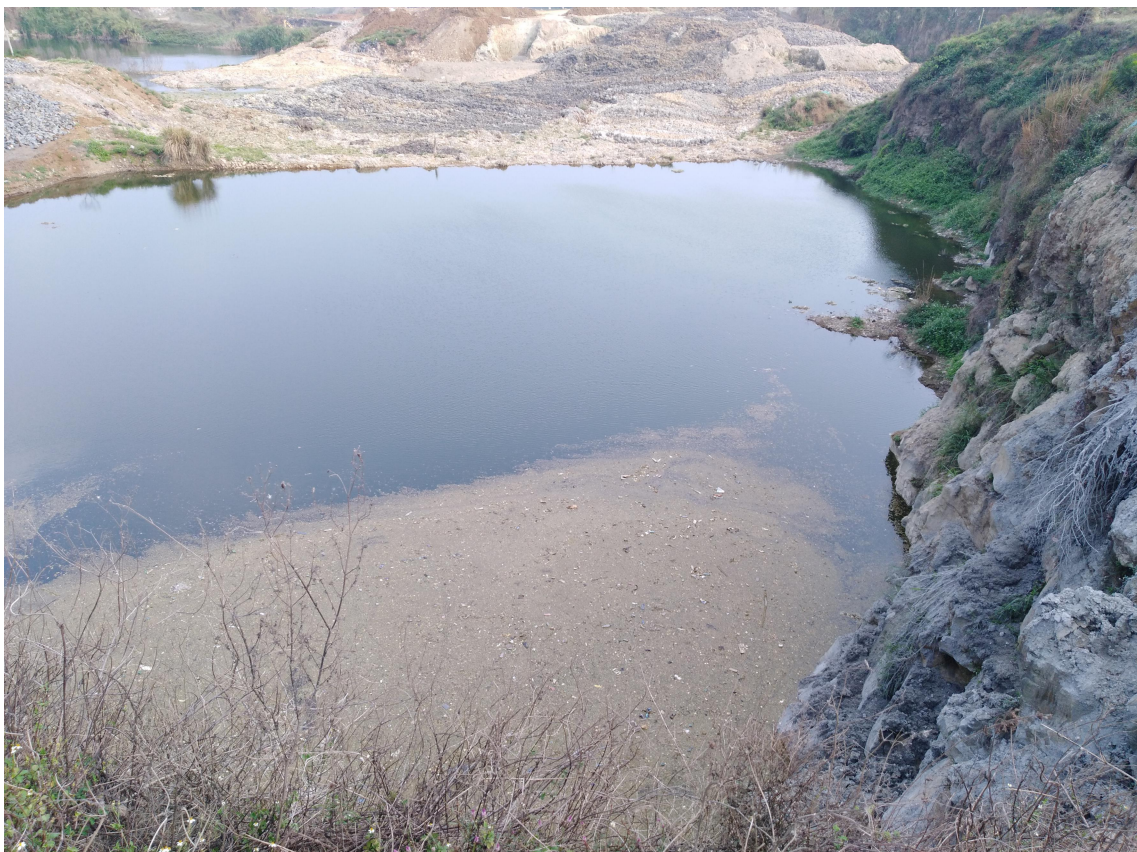
2、本矿坑距居民点较近，居民将生活垃圾等有机质垃圾填入坑内，坑内积水受污染严重，若没有及时处理将造成地下水污染，将导致严重地质环境污染问题。积水变质散发恶臭味，造成空气污染（照片 3）。

照片 3 矿坑内漂浮的泡沫板等污染物

- 1、施工步骤：清理采坑积水的漂浮物、坑边堆积生活垃圾→回填采坑→种植花草或经济作物。
- 2、坑边堆积生活垃圾必须清除，不得填入采坑内；积水内漂浮泡沫板的垃圾必须清理干净。
- 3、按设计图（见附图 1-附图 2）分层回填，回填过程要保证回填岩土质量、坡度达到设计要求。易造成地下水污染、固体废物污染的有机质、医疗、放射性固体废物禁止回填在采坑内。
- 4、回填材料质量要求：回填材料为不受污染的黏性土、砂土、砾石、块石及建筑垃圾。回填材料主要取自附近采石场的剥土及尾矿石。分层回填压实，分层回填材料符合设计要求。
- 5、回填达到设计标高后，复垦为一般农用地，可种植旱生农作物或种植果树、茶树等，具体利用由土地权利人确定。
