湛江市麻章区湖光农场四队那郁河玄武岩矿  
矿山地质环境恢复治理实施方案

申报单位：湛江市麻章区铭铭扒饭店

# 矿山地质环境恢复治理实施方案

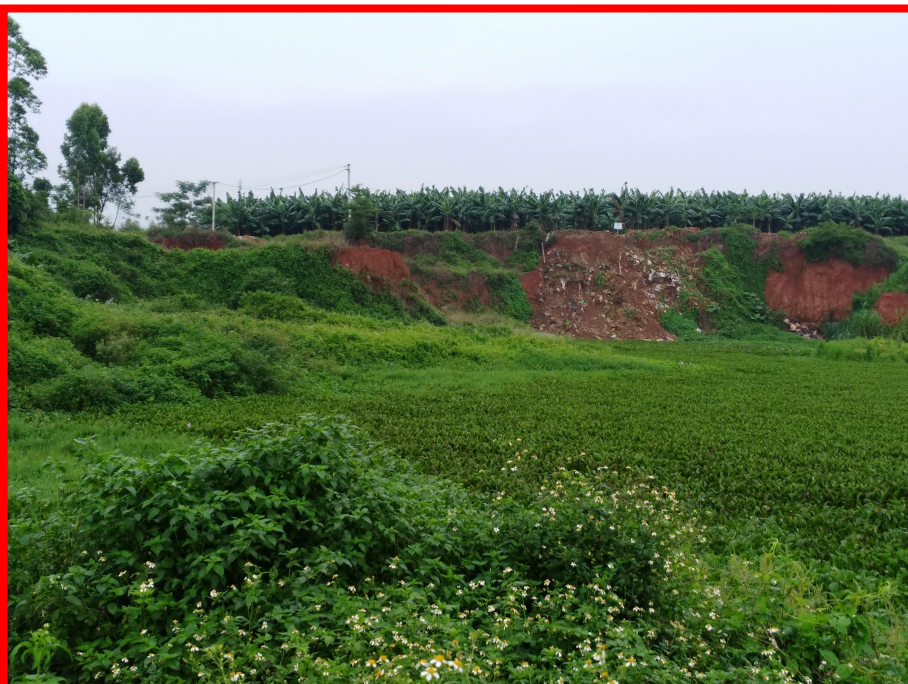
照片 1 废弃矿坑及堆积生活垃圾

2、本矿坑距居民点较近，居民将生活垃圾等有机质垃圾填入坑内，坑内积水受污染严重，若没有及时处理将造成地下水污染，将导致严重地质环境污染问题。积水变质散发恶臭味，造成空气污染（照片 1、照片 2）。

- 1、施工步骤：清理采坑积水的漂浮物、坑边堆积生活垃圾→回填采坑→种植花草或经济作物。
- 2、坑边堆积生活垃圾必须清除，不得填入采坑内；积水内漂浮泡沫板的垃圾必须清理干净。
- 3、按设计图（见附图 1-附图 2）分层回填，回填过程要保证回填岩土质量、坡度达到设计要求。易造成地下水污染、固体废物污染的有机质、医疗、放射性固体废物禁止回填在采坑内。
- 4、回填材料质量要求：回填材料为不受污染的黏性土、砂土、砾石、块石及建筑垃圾。回填材料主要取自附近采石场的剥土及尾矿石，城市建设工程建筑余泥。分层回填压实，分层回填材料符合设计要求。
- 5、回填达到设计标高后，复垦为一般农用地，可种植旱生农作物或种

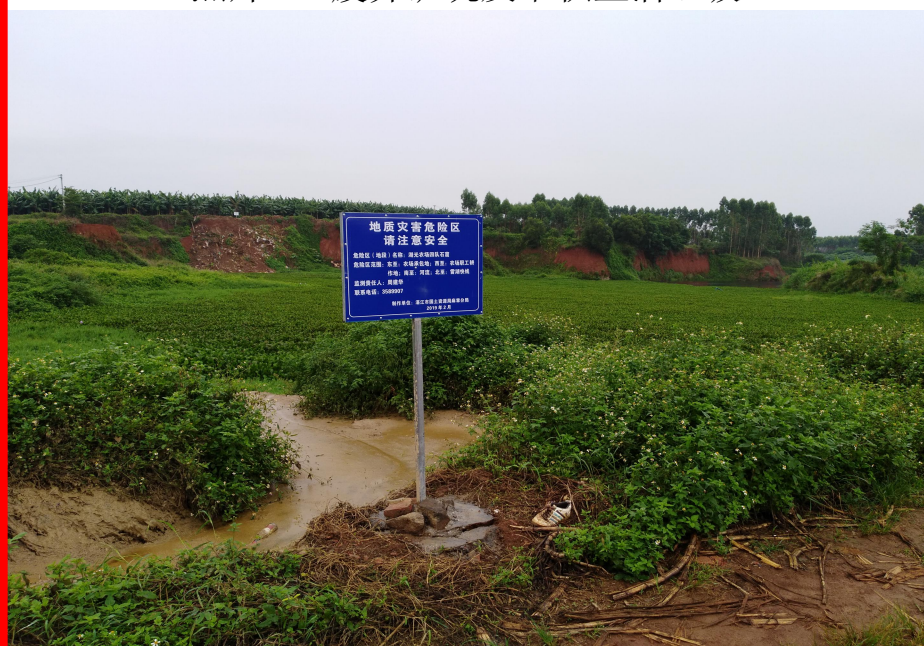
照片 2 矿坑全景

3、本矿坑边坡顶缘为农耕道路，边坡有崩塌现象，崩塌现已造成局部道路受损。边坡顶没要安全栏杆，威胁人员和车辆、畜的安全。崩塌将严重影响周边村民农业生产，对周边人畜生命安全构成严重威胁。
