湛江市麻章区湖光农场谭高队新坡水库玄武岩矿  
矿山地质环境恢复治理实施方案

申报单位：湛江市双隆运输有限公司

## 矿山地质环境恢复治理实施方案

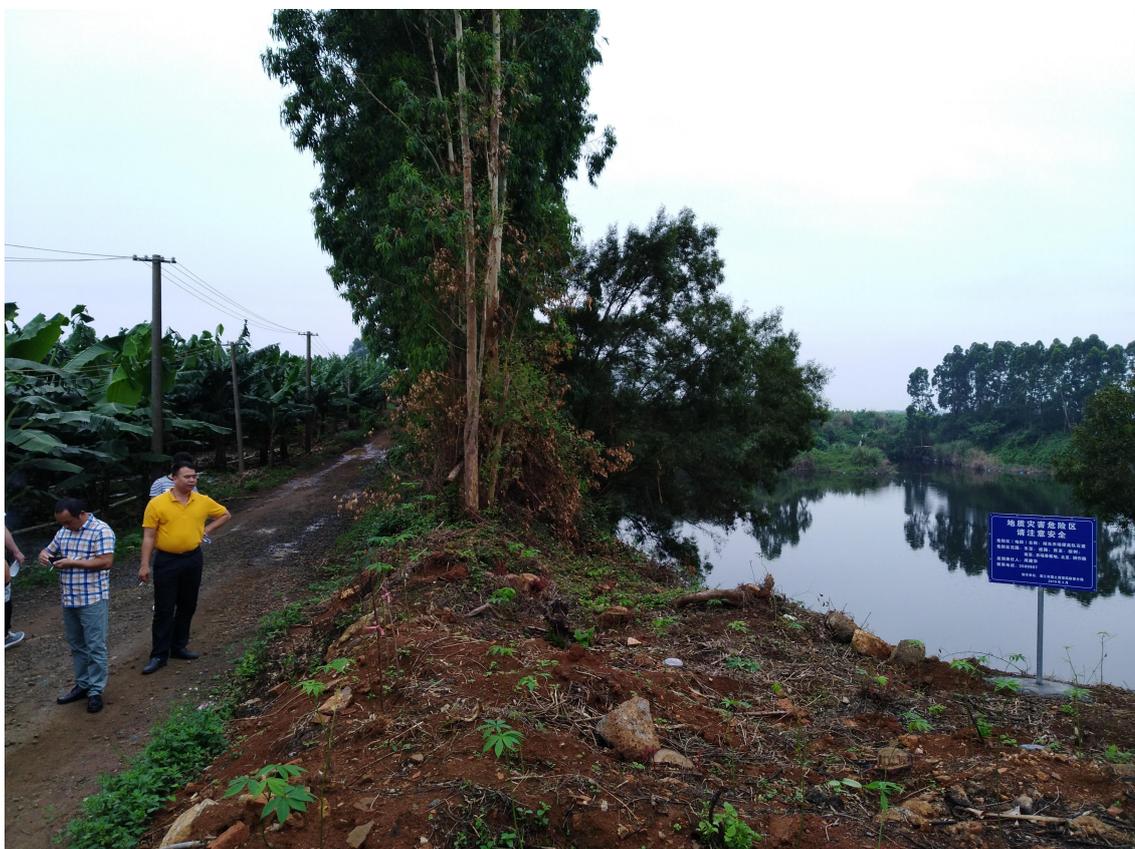
照片 1 废弃矿坑（积水深约 14m）

1、本矿坑长约长约 242m，宽约 76~142m，深约 18m，呈不规则状，在平缓的台地上遗留一个大坑，地形地貌严重被破坏。
