湛江市麻章区湖光镇园坡村后坑尾玄武岩矿
矿山地质环境恢复治理实施方案

申报单位：湛江市麻章区湖光镇园坡村委会

2020年12月24日

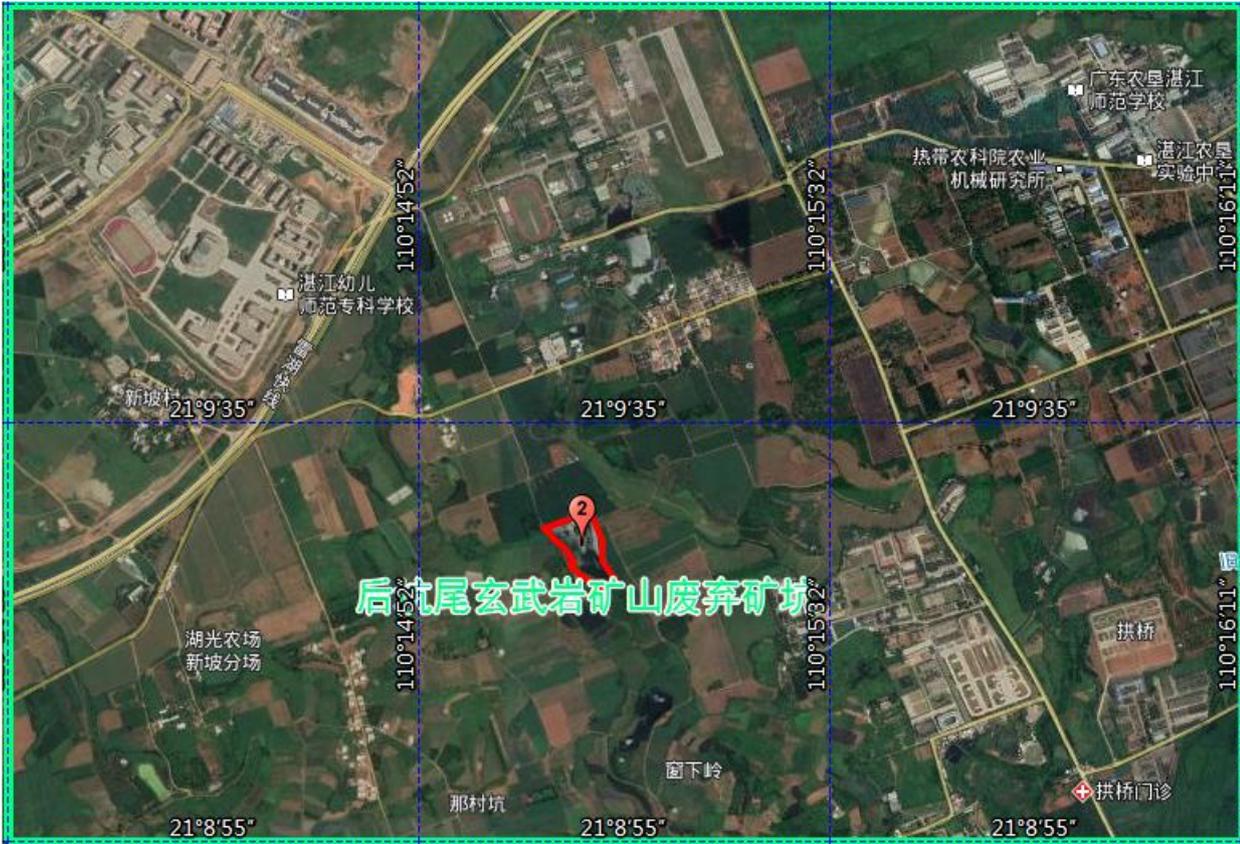
图 2 矿坑现状平面图

废弃矿坑近长方形，长约 227m，宽约 61~115m，周长约 650m，面积约 21100 平方米；矿坑北端地面高程 26m，东端地面高程 24m，南端地面高程 21~24m，南端地面高程 16~20m，坑底高程 6.6~10m，矿坑边坡高 4~16m，边坡近于垂直（照片 1-照片 2），矿坑边界坐标见表 1。矿坑已积水，水面高程 13.4m，水深约 6~7m，积水 109000 立方米（照片 1-照片 2）。

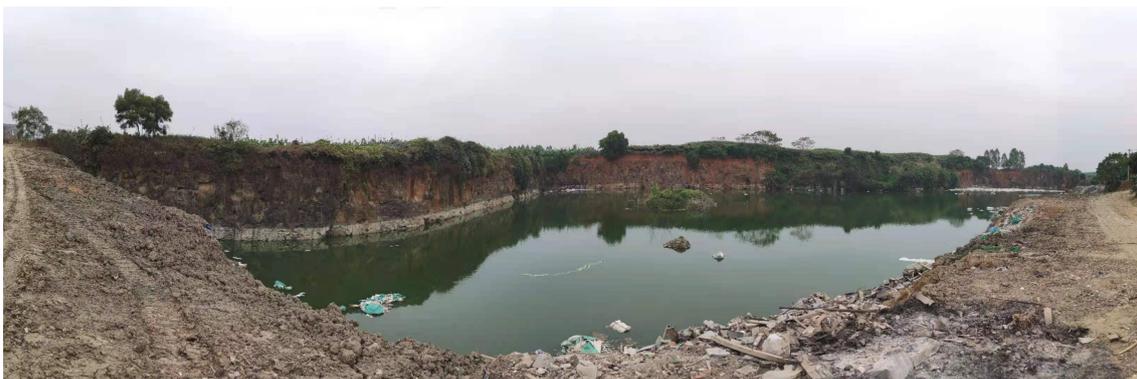
照片 1 废弃矿坑（积水深约 6m）

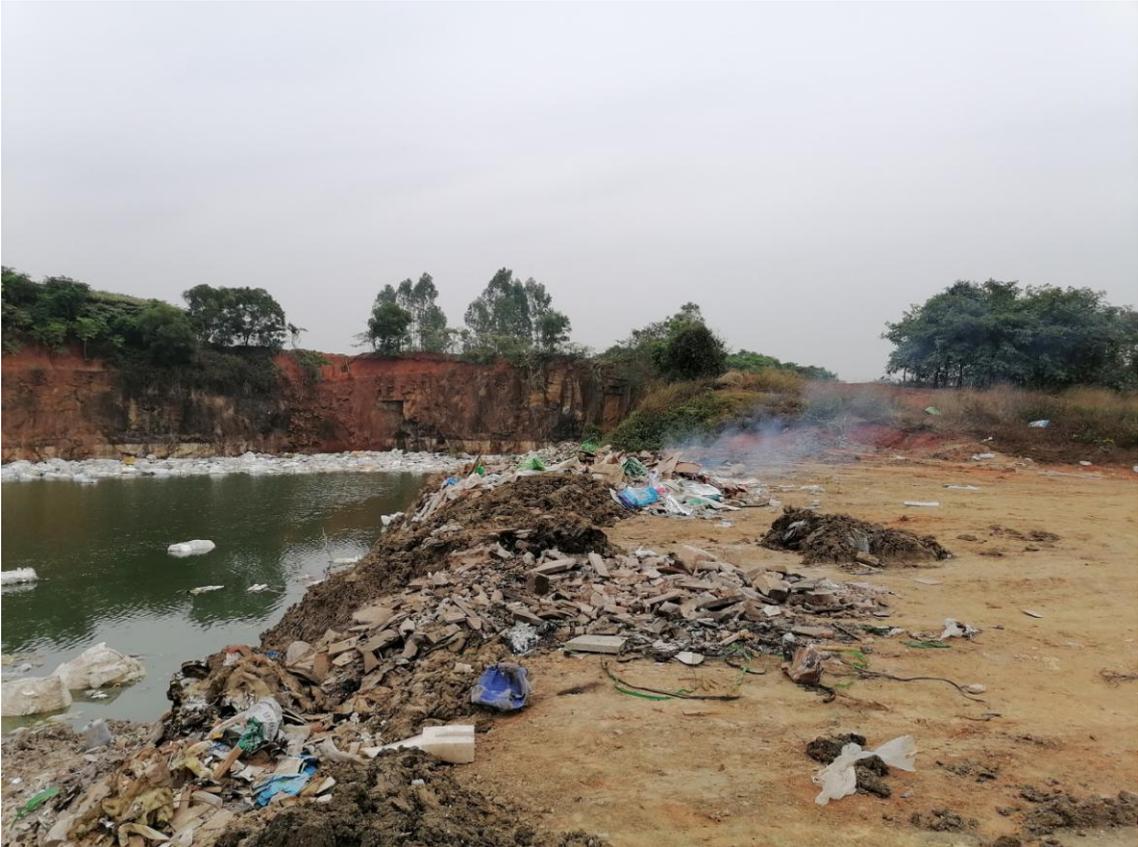
照片 2 废弃矿坑生活垃圾

1、本矿坑距居民点较近，居民将生活垃圾等有机质垃圾填入坑内（照片3），村委已严禁向坑内倾倒生活垃圾，并进行了巡查管理，但无法制止很多群众往坑内盗倒垃圾行为。垃圾堆积已造成积水受污染，将会造成地下水污染，最终将导致严重地质环境污染问题。积水变质散发恶臭味，还会造成空气污染。必须及时采取有效方法给予处理。

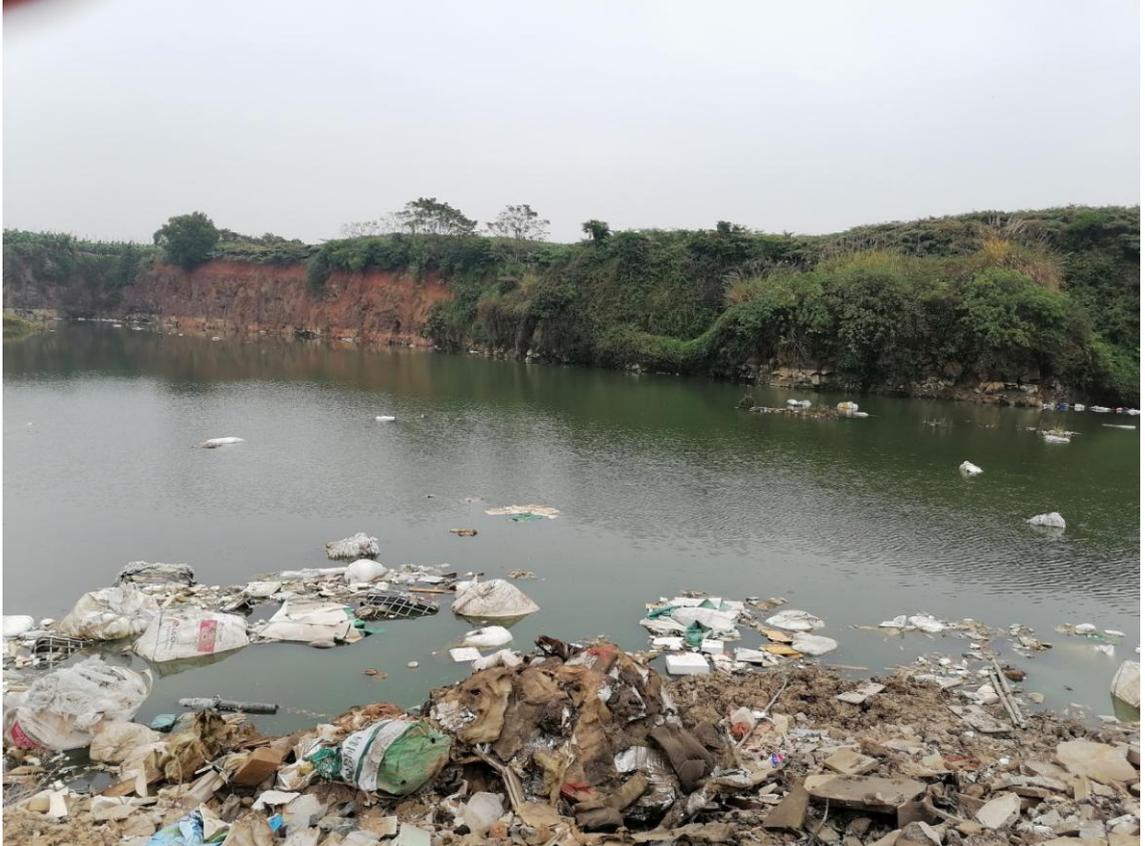
照片 3 矿坑内生活垃圾及污水

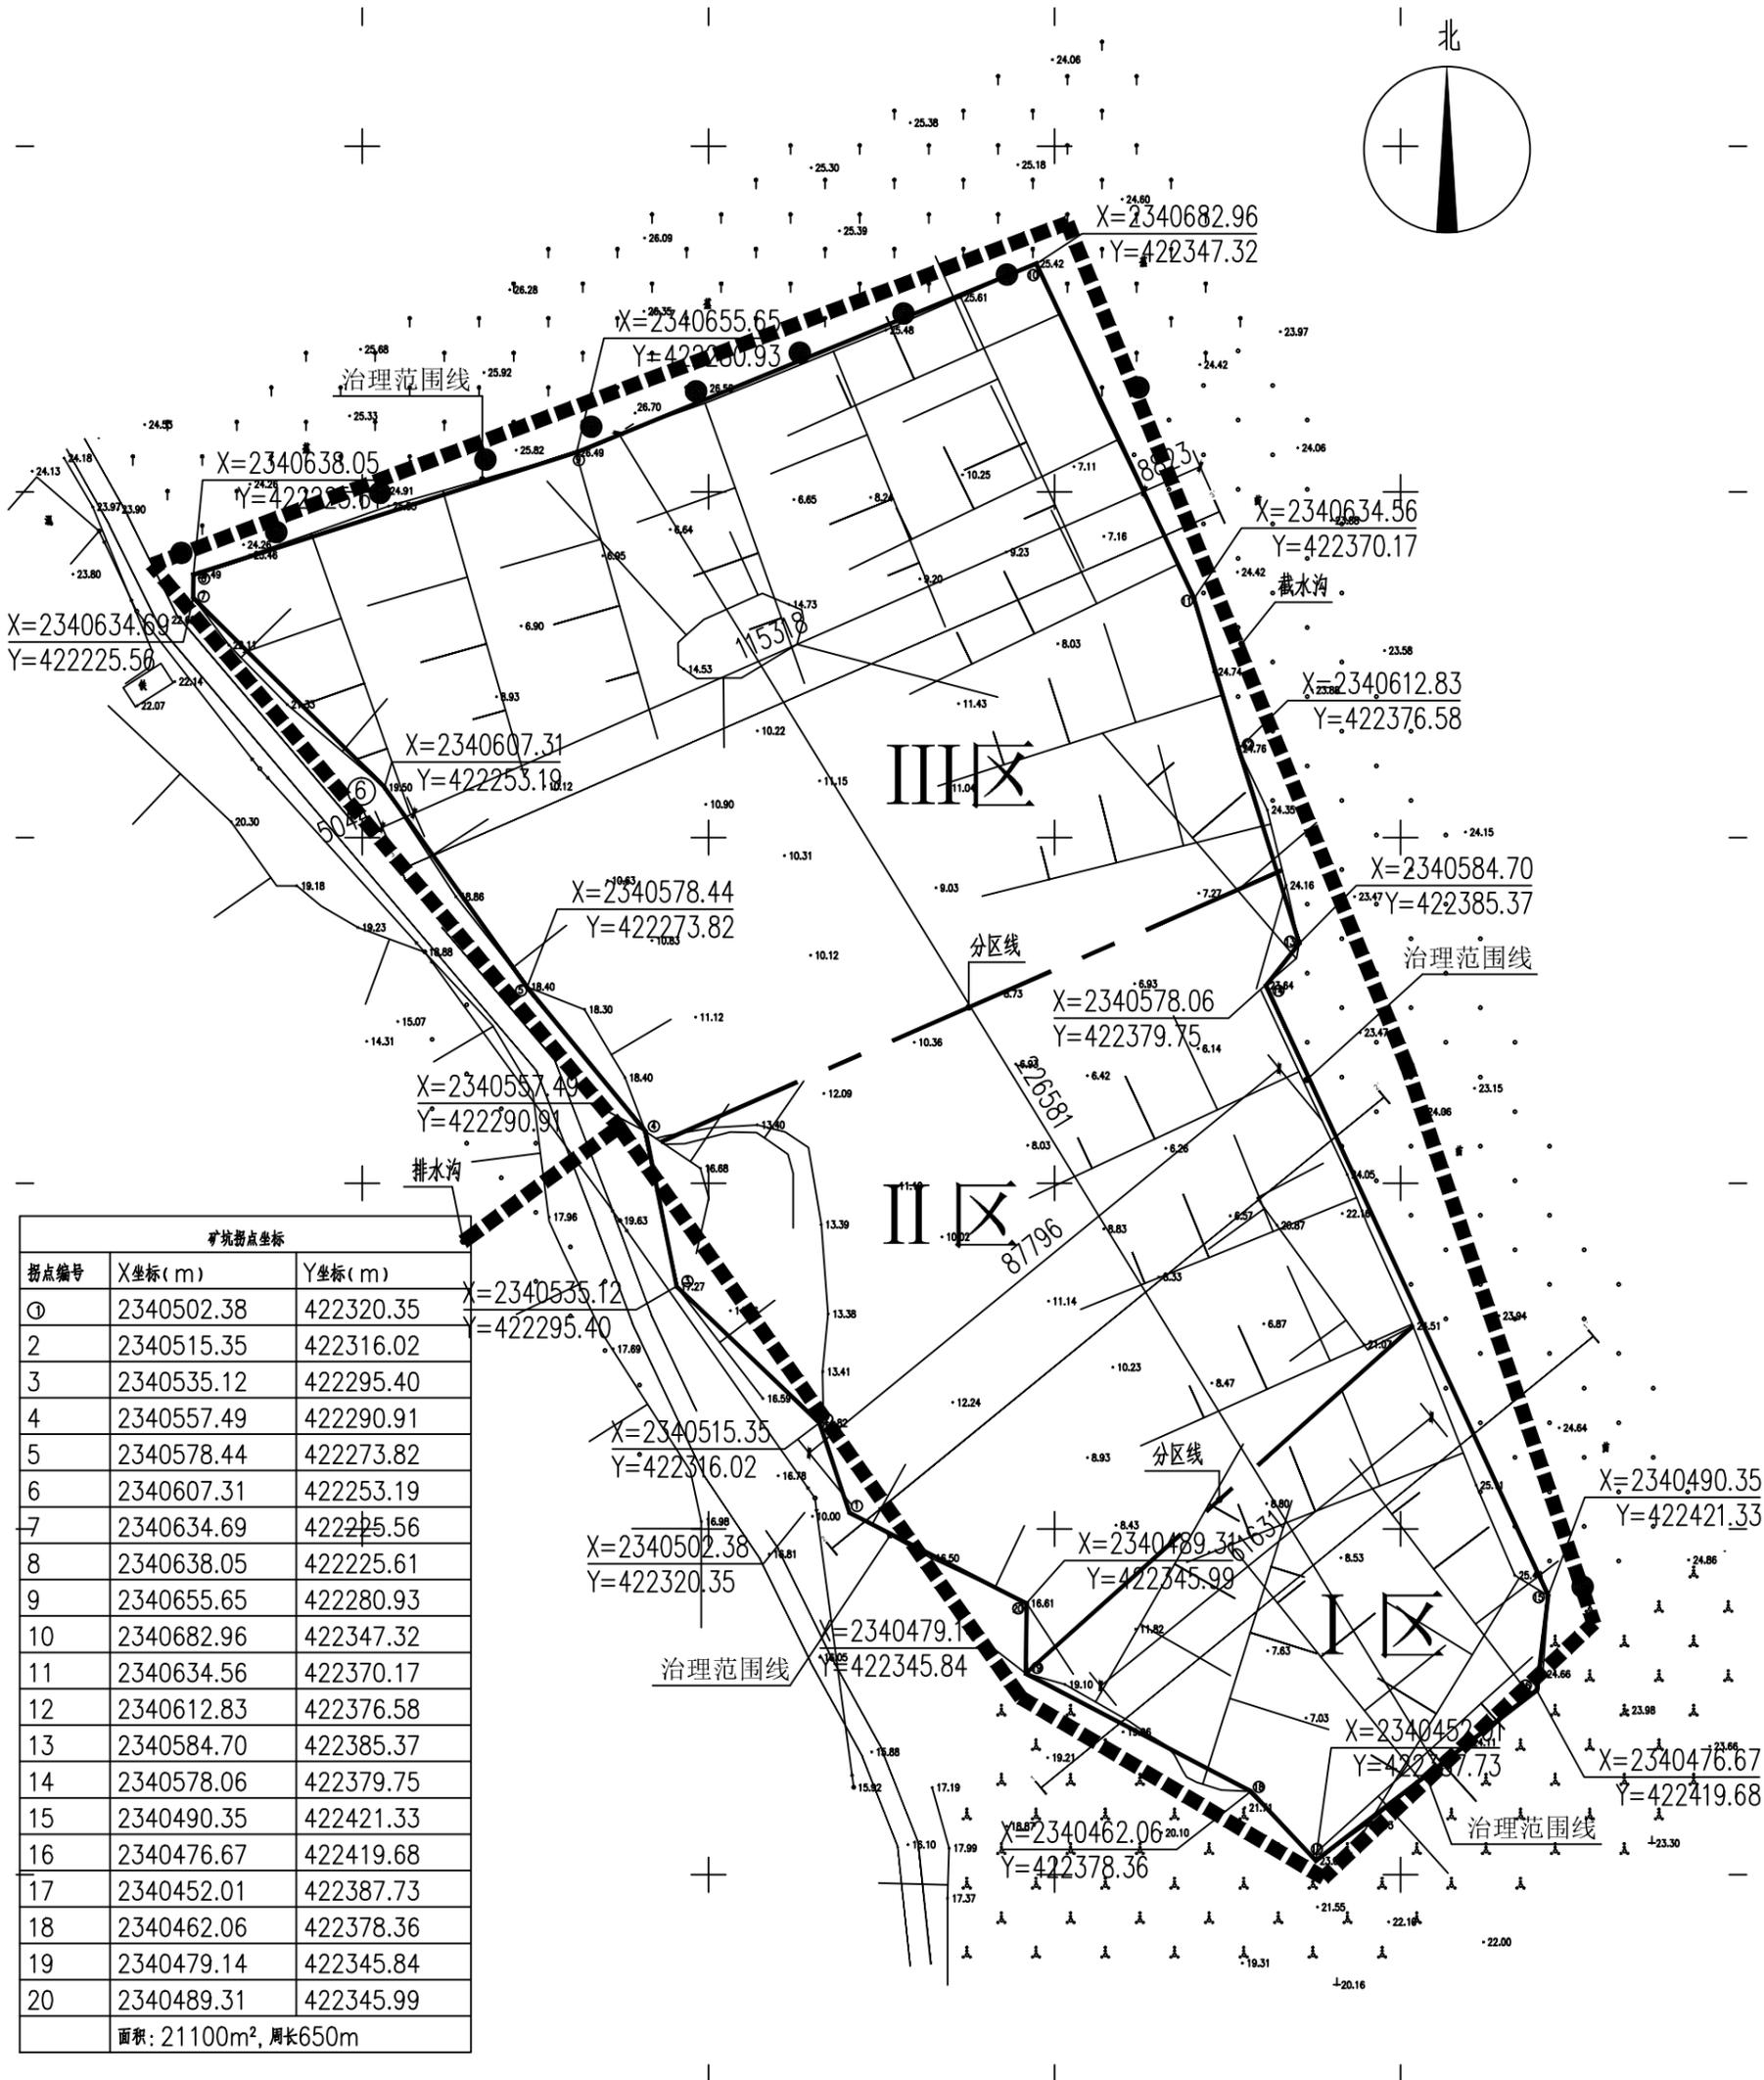
附图1 治理平面图 1:1000

- 1、废弃矿坑根据平面形状及坑底深度划分成3个区, 回填施工时可分区回填或根据实际情况调整。
- 2、回填完成后, 总体坡度为8%—9%, 不应有高边坡存在; 回填过程必须分层回填压实, 压实度90%, 坡度1:3, 坡高2m, 不得留置高陡边坡。
- 3、回填完成后设置截排水沟, 将水引到场地外附近排水沟; 施工过程中, 根据实际情况设置临时截排水沟。
- 4、2000国家大地坐标系, 1985国家高程基准。2020年12月数字化测制。

根据本矿坑地形地貌及岩土工程特征，周边环境特征及有效可行，本矿坑治理方案为全部回填采坑，面积约 21100 平方米，拐点坐标见表 1，采坑回填后，复垦为一般农用地（旱地），可做耕地或园地（见附图 1-附图 4）。

- 1、施工步骤：清理本矿坑积水的漂浮物、坑边堆积生活垃圾→回填采坑→种植花草或经济作物。
- 2、坑边堆积生活垃圾必须清除，不得填入采坑内；积水内漂浮泡沫板的垃圾必须清理干净。抽干坑内积水，清除坑内堆填的生活垃圾，有机物尽可能清理，有机物可送垃圾场发电。
- 3、按设计图（见附图 1-附图 4）分层回填，回填过程要保证回填岩土质量、坡度达到设计要求。会造成地下水污染、固体废物污染的有机质、医疗、放射性固体废物禁止回填在采坑内。
- 4、回填材料质量要求：回填材料选择不被污染的而且回填后也不会产生污染的黏性土、砂土、砾石、块石、建筑余泥、农业土地整理余泥等一般非工业固体废物。回填材料主要取自附近采石场的剥土、尾矿石、工程建设的建筑余泥和农业改造平整建设的余泥。分层回填压实，分层回填材料符合设计要求。
- 5、回填达到设计标高后，复垦为一般农用地，可种植旱生农作物或种植果树、茶树等，具体利用由土地权利人确定。

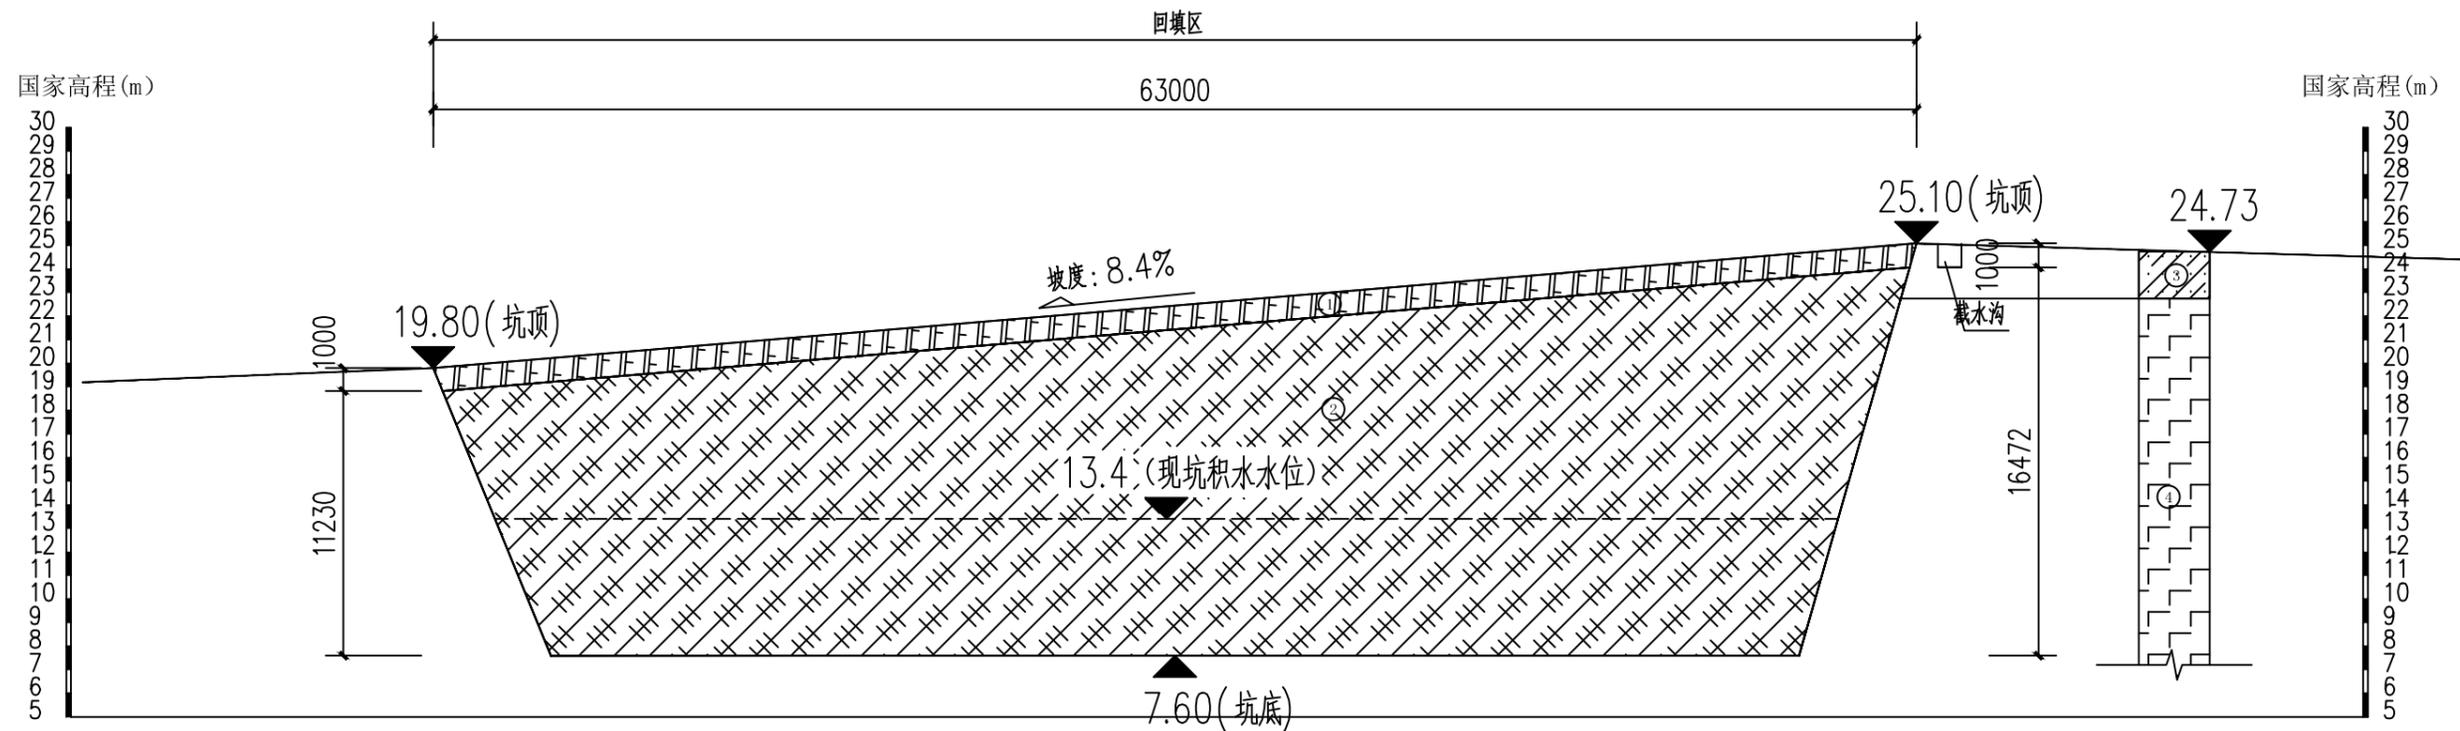
附图1 I 区 (1-1' 剖面) 1:300

- 1、本采坑已积水高程13.4m，水深约6米，现居民已无序往坑内堆垃圾，测量的数据不是原坑底，但堆积厚度不清楚。
- 2、采坑分层回填，底部回填砂石、粘土、建筑余泥、农田土地整理余泥并给予压实，压实度75%以上，耕作层之下5m内压实度90%以上；上部回填粉质粘性土（耕植土）厚大于1米。
- 3、采坑内严禁回填生活垃圾、医疗垃圾及会造成污染的固体废物。
- 4、全面回填前，应抽干坑内积水，检查坑内已堆积的垃圾是否符合要求，不符合要求时必须清理后再按要求回填。
- 5、回填耕植土层后，可根据实际需要复垦为耕地（旱地）或园地。若没有明确，可暂时铺种草皮。
- 6、施工过程必须有施工记录，包括施工过程照片。
- 7、本图标注尺寸单位为毫米（mm）；高程单位为米。

区块	截面积 S1 (m ²)	截面积 S2 (m ²)	长度 L (L)	计算公式	工程量 V(m ³)	备注
I 区	862	0	51	$V=S1*L$	43962	
II 区	862	984	78	$V=(S1+S2)*L/2$	71994	
III	1473		97	$V=S1*L$	142881	
合计					258837

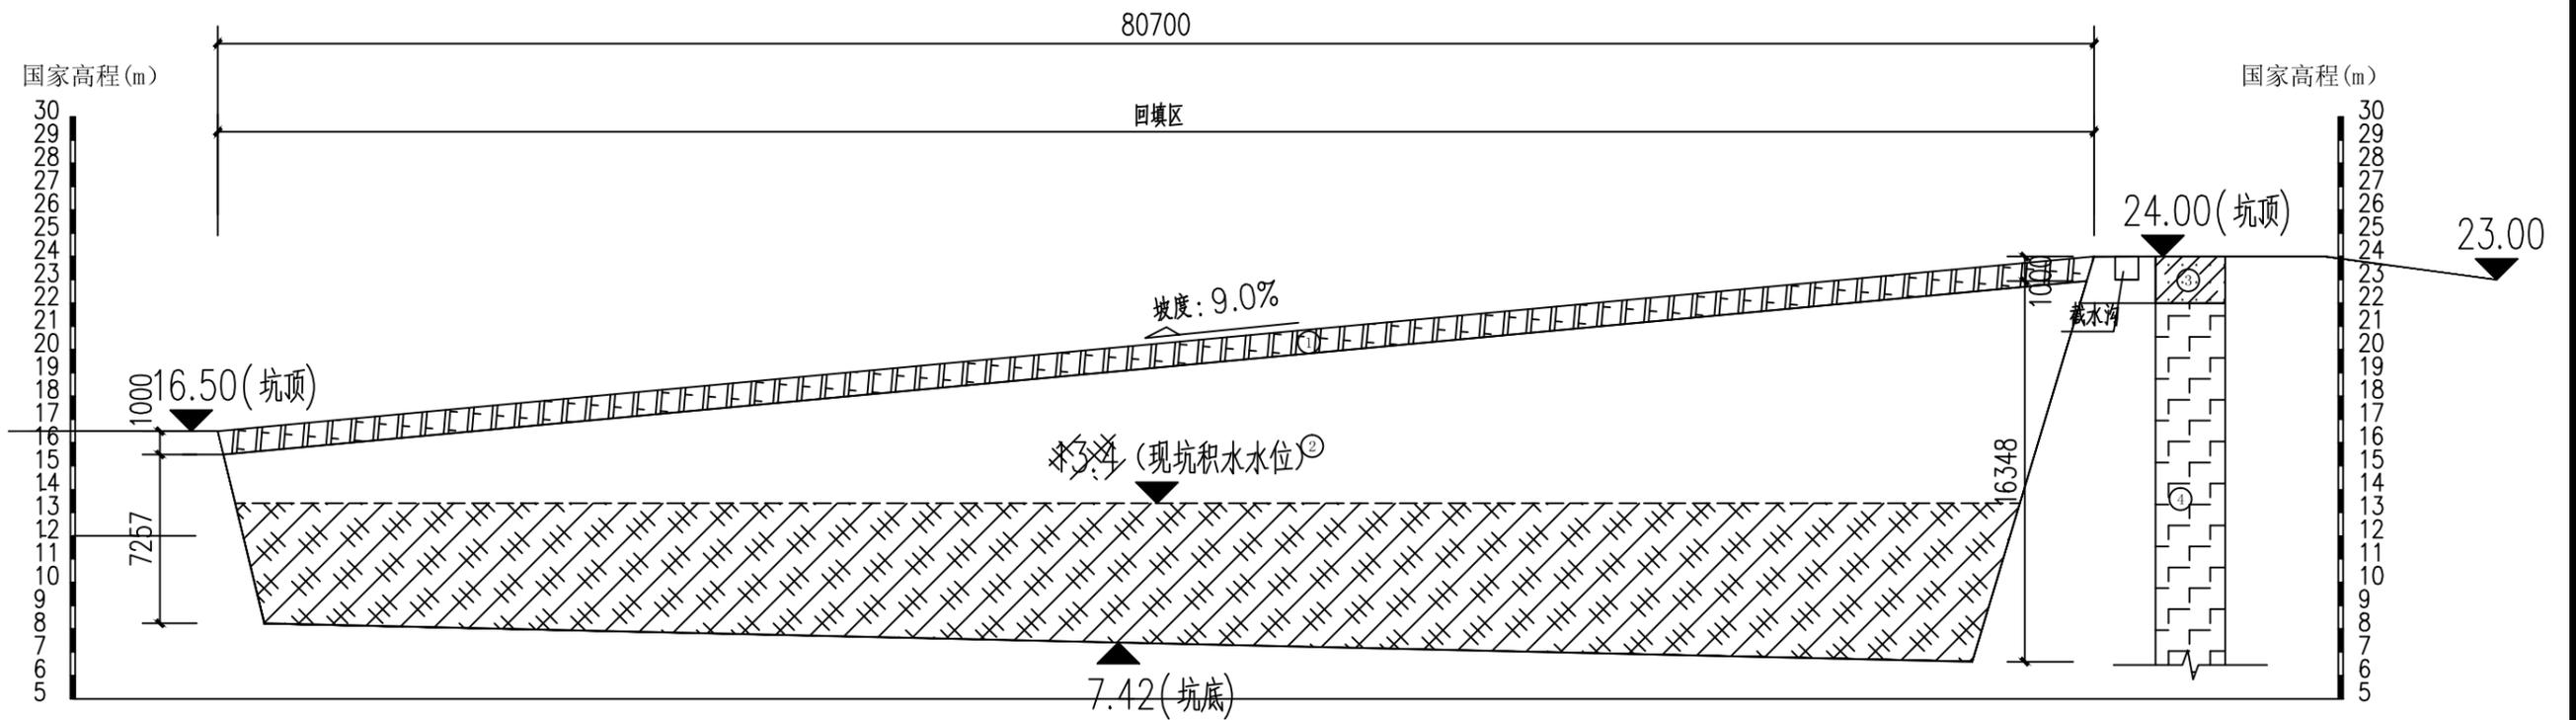
附图3 II区 (2-2'剖面) 1:300

- 1、本采坑已积水高程13.4m，水深约6米，现居民已无序往坑内堆垃圾，测量的数据不是原坑底，但堆积厚度不清楚。
- 2、采坑分层回填，底部回填砂石、粘土、建筑余泥、农田土地整理余泥并给予压实，压实度75%以上，耕作层之下5m内压实度90%以上；上部回填粉质粘性土（耕植土）厚大于1米。
- 3、采坑内严禁回填生活垃圾、医疗垃圾及会造成污染的固体废物。
- 4、全面回填前，应抽干坑内积水，检查坑内已堆积的垃圾是否符合要求，不符合要求时必须清理后再按要求回填。
- 5、回填耕植土层后，可根据实际需要复垦为耕地（旱地）或园地。若没有明确，可暂时铺种草皮。
- 6、施工过程必须有施工记录，包括施工过程照片。
- 7、本图标注尺寸单位为毫米（mm）；高程单位为米。

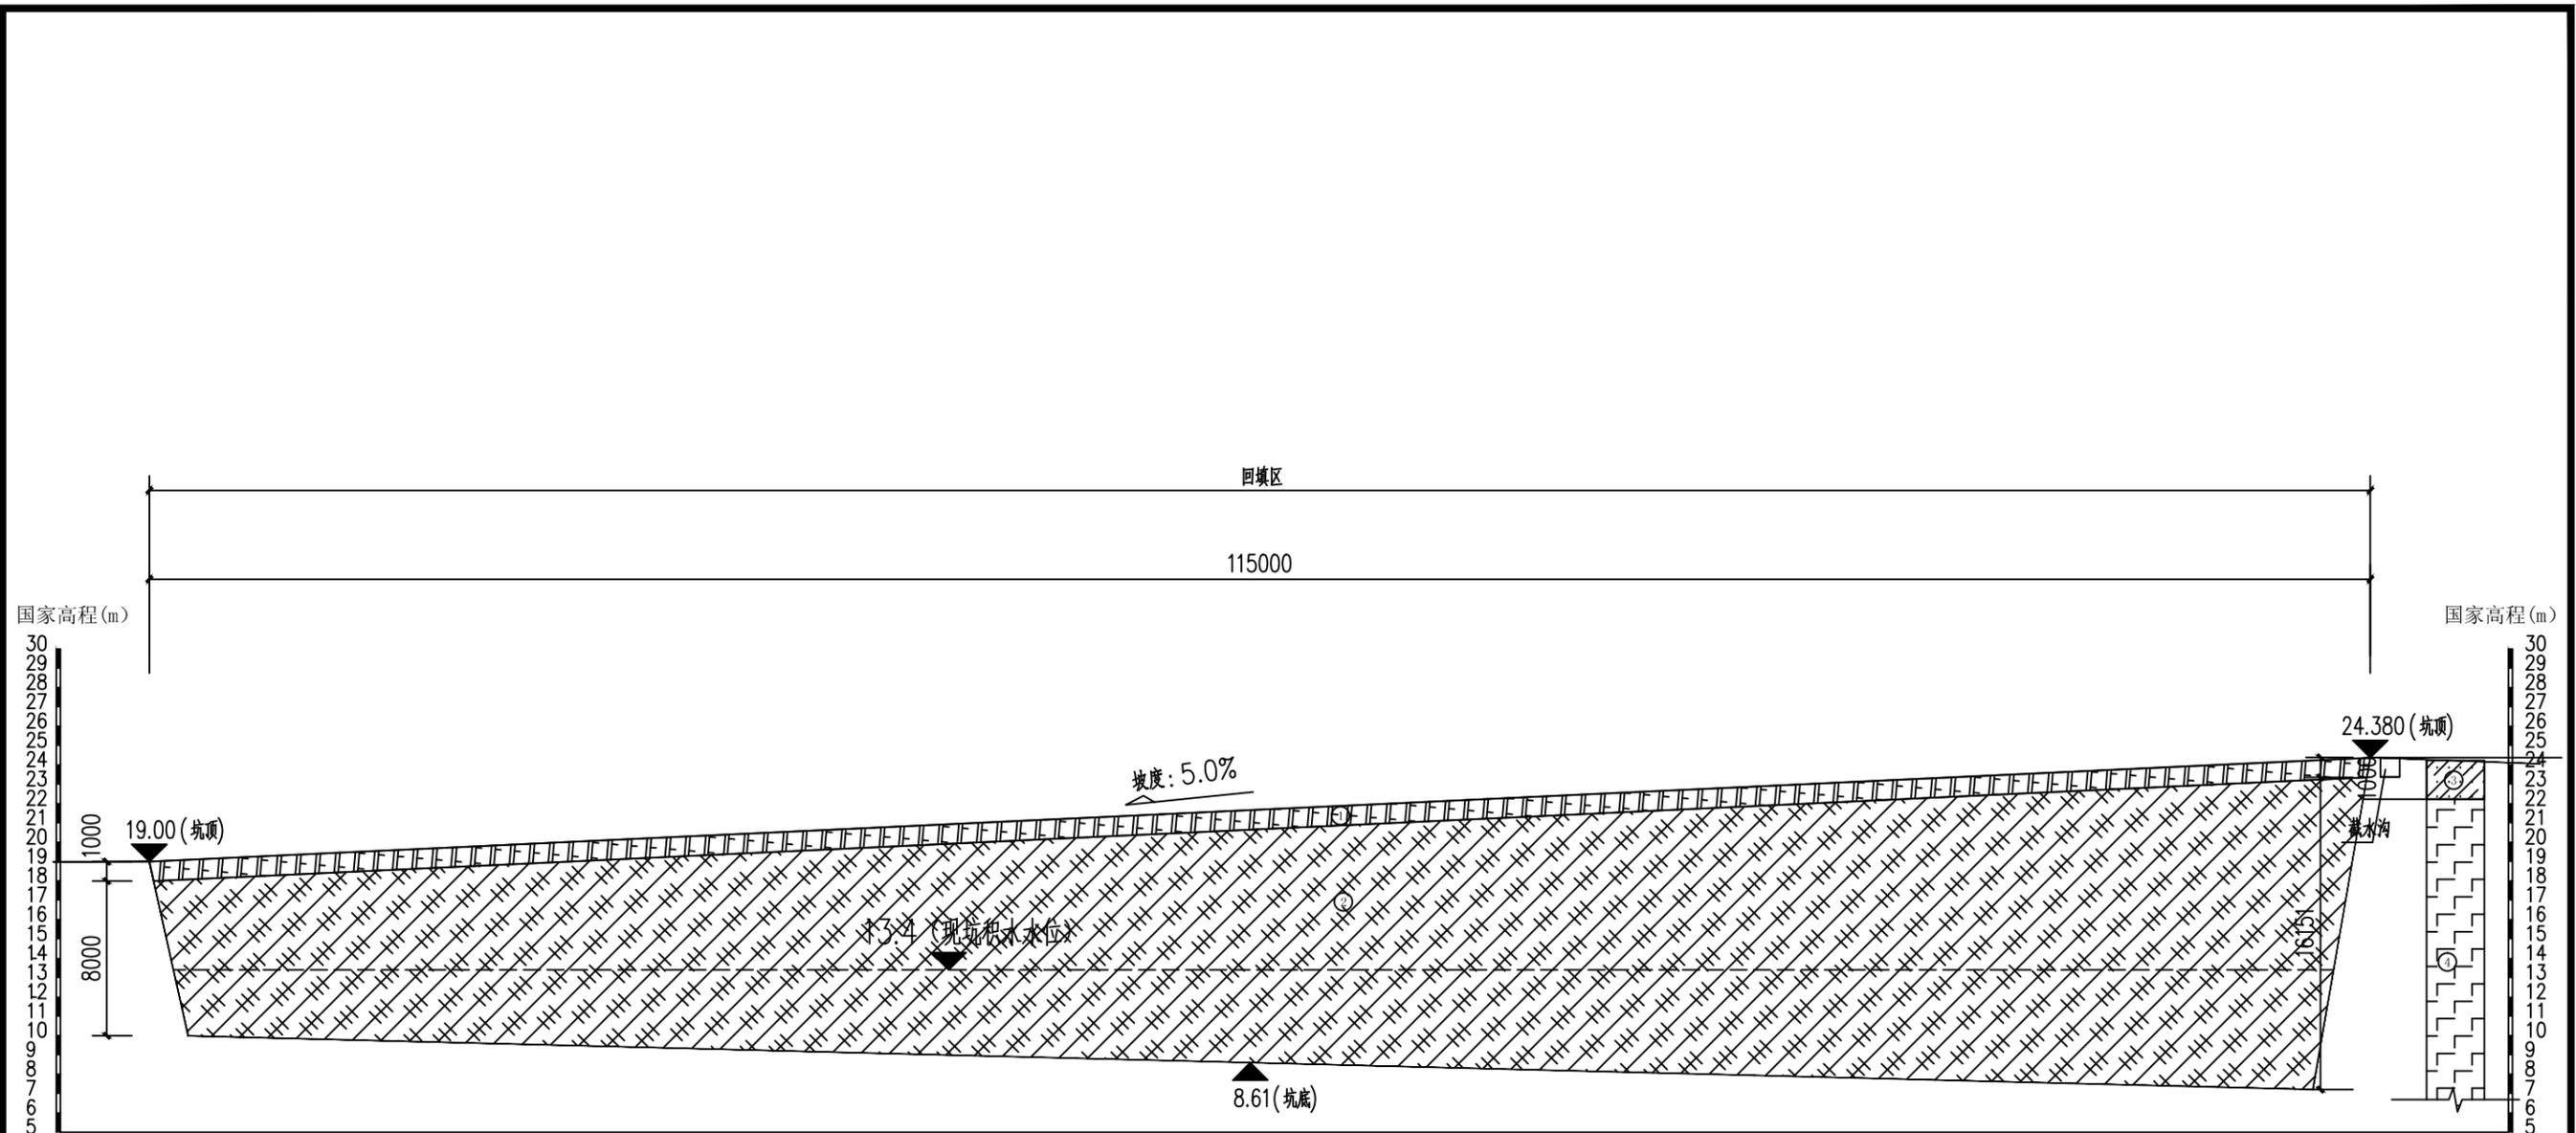
附图4 III区 (3-3剖面) 1:350

- 1、本采坑已积水高程13.4m，水深约6米，现居民已无序往坑内堆垃圾，测量的数据不是原坑底，但堆积厚度不清楚。
- 2、采坑分层回填，底部回填砂石、粘土、建筑余泥、农田土地整理余泥并给予压实，压实度75%以上，耕作层之下5m内压实度90%以上；上部回填粉质粘性土（耕植土）厚大于1米。
- 3、采坑内严禁回填生活垃圾、医疗垃圾及会造成污染的固体废物。
- 4、全面回填前，应抽干坑内积水，检查坑内已堆积的垃圾是否符合要求，不符合要求时必须清理后再按要求回填。
- 5、回填耕植土层后，可根据实际需要复垦为耕地（旱地）或园地。若没有明确，可暂时铺种草皮。
- 6、施工过程必须有施工记录，包括施工过程照片。
- 7、本图标注尺寸单位为毫米（mm）；高程单位为米。
